11월 주요 재난 안전사고 예보

= 동절기 화목보일러(난로) 화재 주의보 =

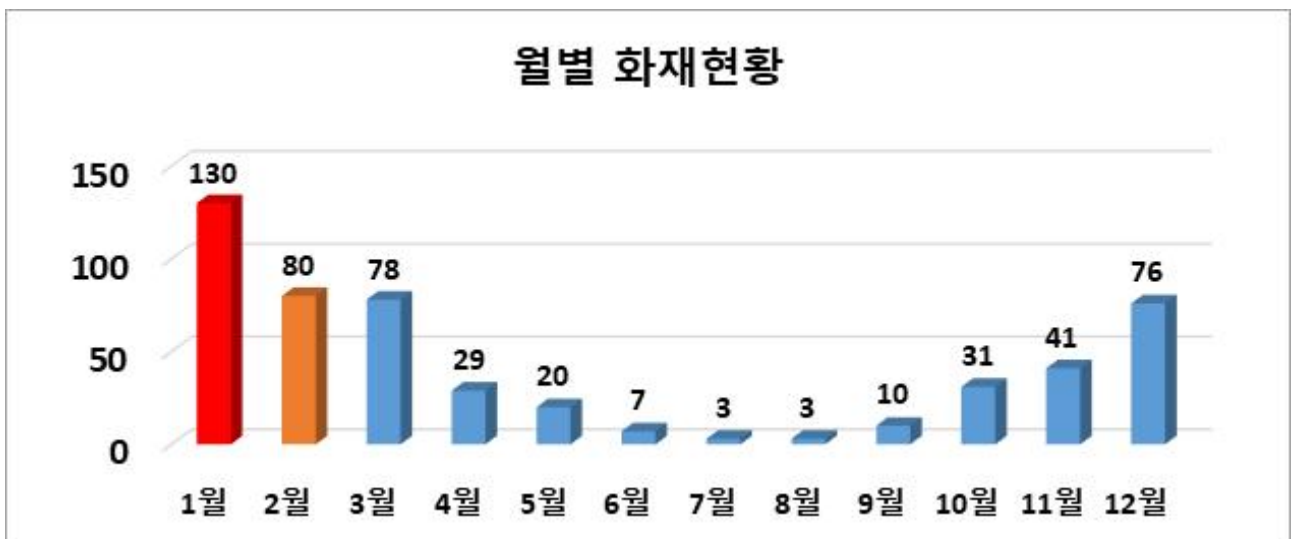
□ 월별·장소별 발생현황('15년 ~ '19년)

○ 월별로 살펴보면 동절기가 시작되는 11월부터 이듬해 3월까지 증가하는 것으로 나타났고, 장소별로는 주택이 59%(300건)로 가장 많았다.

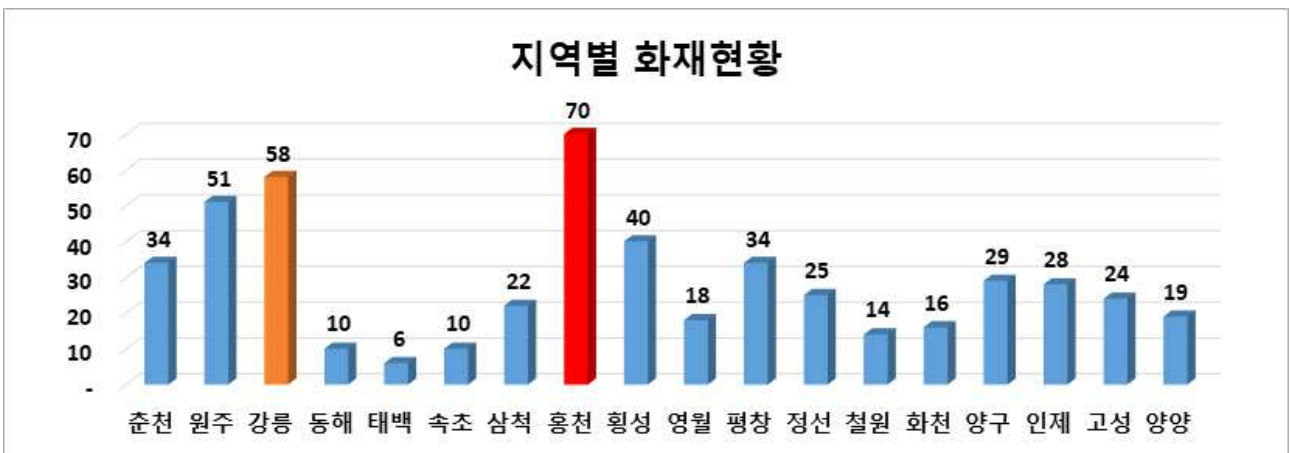
□ 지역별 발생현황('15년 ~ '19년)

○ 지역별로 보면 홍천 70건, 강릉 58건, 원주 51건, 횡성 40건, 춘천·평창 34건, 양구 29건, 인제 28건, 고성 24건 등의 순으로 나타났다.
